国指定重要文化財 遺愛学院（旧遺愛女学校）本館（北海道函館市）の建築と、その保存修理工事の状況について（1）

永井 理恵子

帝京短期大学 こども教育学科

本稿は、北海道函館市にある学校法人・遺愛学院が所有する本館（1908年建築・国重要文化財）の成立を振り返るとともに、2018年度より着工した大規模な保存修理工事の経緯とその実際について、本稿執筆時点までに進行した状況を整理・報告することを目的とした事例報告である。

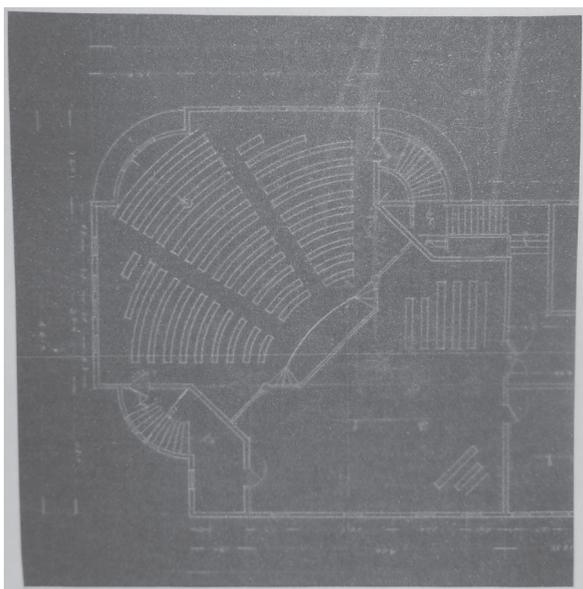
図3. 本館2階平面図（古図面）
（旧講堂部分のみ）⁸⁾

この「旧講堂」は、本館新築当初、校舎中廊下の東端の突き当りに位置し、北側と南側の両サイドに跨る広い部屋であった。本館東端に、北西に張り出した半円形の窓をもち、室の両端に同型の円形階段を備えていた。講堂内部は床高が二段に分かれており、校舎北側の室は中央柱を持たない空間で、天井は鋼天井となっていた。明治末期ともなると、これだけの大空間を、中央柱を設けずに維持する構造が成立していたことが示されている。一方、講堂は北東から南西に向けて斜めに床段が設けられ、旧講堂の南東も一体の空間が広がって旧講堂を形成していた。旧講堂の北西部と南東部のあいだにはシンプルなオーダーを持つ飾り支柱が4本、設けられていることが確認できるとともに、その中央奥には旧講堂南東部の中央にも飾り支柱を1本、見ることが出来る。写真3を見ると、床段の箇所には木製の柵が設置されていることが確認できる。このことから、旧講堂の北西部と南東部は、空間としては広い視野をもって見渡すことが可能であるが、両者を自由に移動可能な大空間として使用することは計画されていなかったことを示している。

この改築によって、旧講堂がもっていた独自の象徴性は完全に失われ、ただの会議室になり果ててしまった。今回の改修工事では、本来の旧講堂の姿に戻すべく改修計画が進められると考えられる。

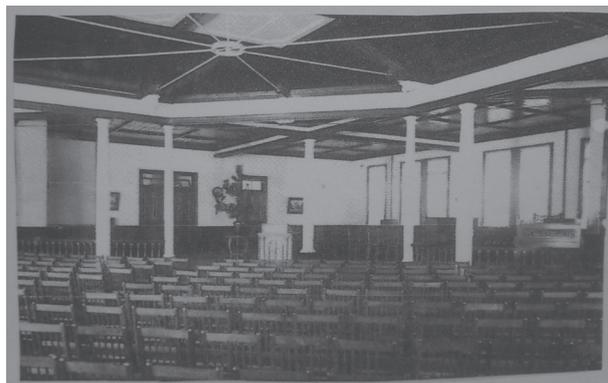
写真3. 旧講堂（古写真）⁹⁾

写真3を見ると、室内には椅子が並べられているが、椅子の向きは全て旧講堂の南東端に向かって整然と並べられている。校舎南側にある大きな窓からは陽が射し込み、旧講堂南東の一角を明るく照らしている様子が見られる。写真右端にはオルガンが置かれており、旧講堂が礼拝に活用することを目的として設計されたことを示している。事実、敬虔な伝道者によって創建され運営されていた明治期の本学院の発注に応えて、キリスト教徒であったガーディナーが設計した校舎であることを鑑みれば、この空間が賛美の場として、キリスト教会の会堂を一案として設計されたことは想像にかたくない。このように、会衆が祭壇に向かって集中する形式に着席し、その後方やサイドから採光を図る計画方法は、会堂建築に一般的なものである¹⁰⁾。

学院は、1935（昭和10）年に、本館の外に別棟を設け、講堂兼礼拝堂を新築した。これにより講堂としての機能を求められなくなったこの室は、生徒数が増加し手狭となった本館を有効に活用すべく、旧講堂北西部のみを講堂として残し、南東部との間を間仕切りによって遮断して、美術室等の小さな室を幾つか設けることになった。この間仕切りを設ける際に、4本+1本の計5本の飾り支柱は半分に縦割り切断され、現在は無残な姿を見せている。
